# Limnolog Arne Andersen

## Biologisk undersøkelse av enkelte vassdrag på Romerike oktober 2003

*Rapport for ANØ Miljøkompetanse*

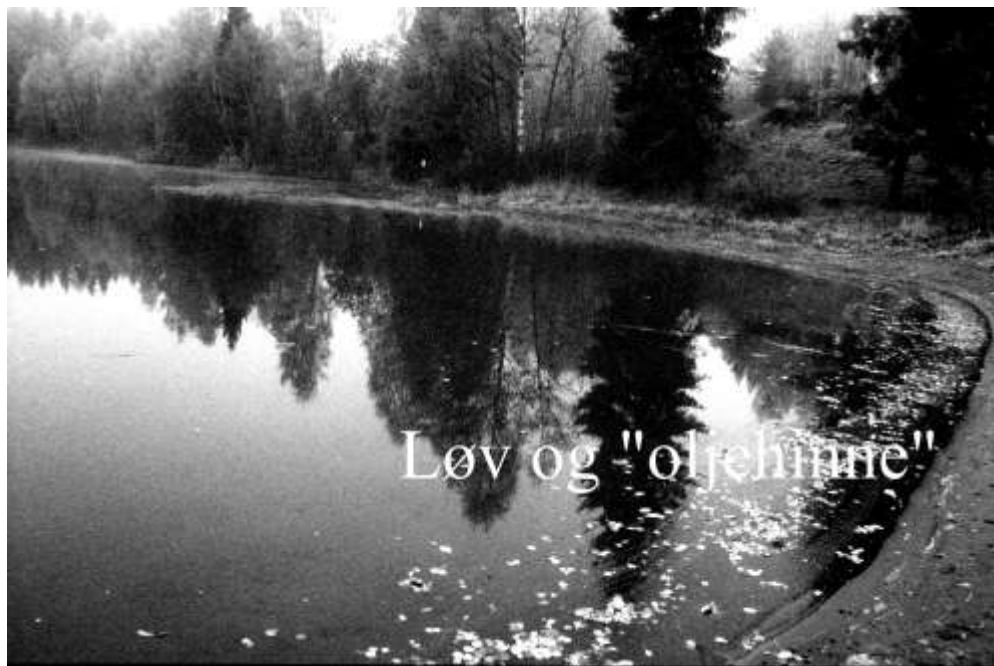
AUT1

Stasjonene i Aurtjern var forholdsvis like med sandbunn. Ved AUT1, som lå i sør, hadde vinden drevet sammen løv og en svart "oljehinne". Denne hinnen kan skyldes nedfall fra fly, men ble ikke undersøkt nærmere.

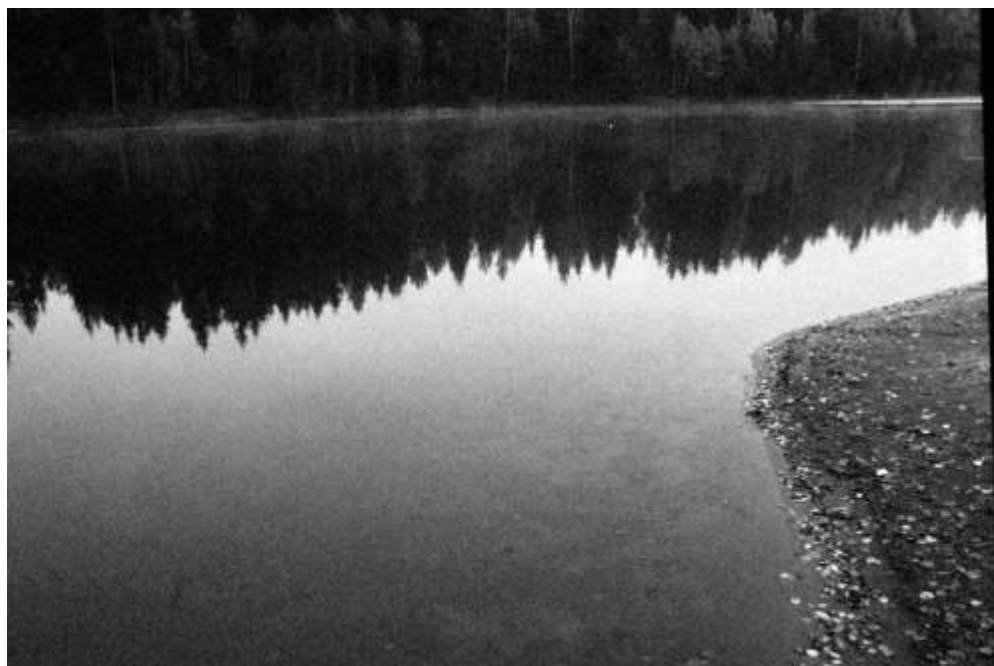
Ved AUT2 lenger nord, ved et vadested, var det mindre løv, og ingen påfallende hinne i strandkanten.

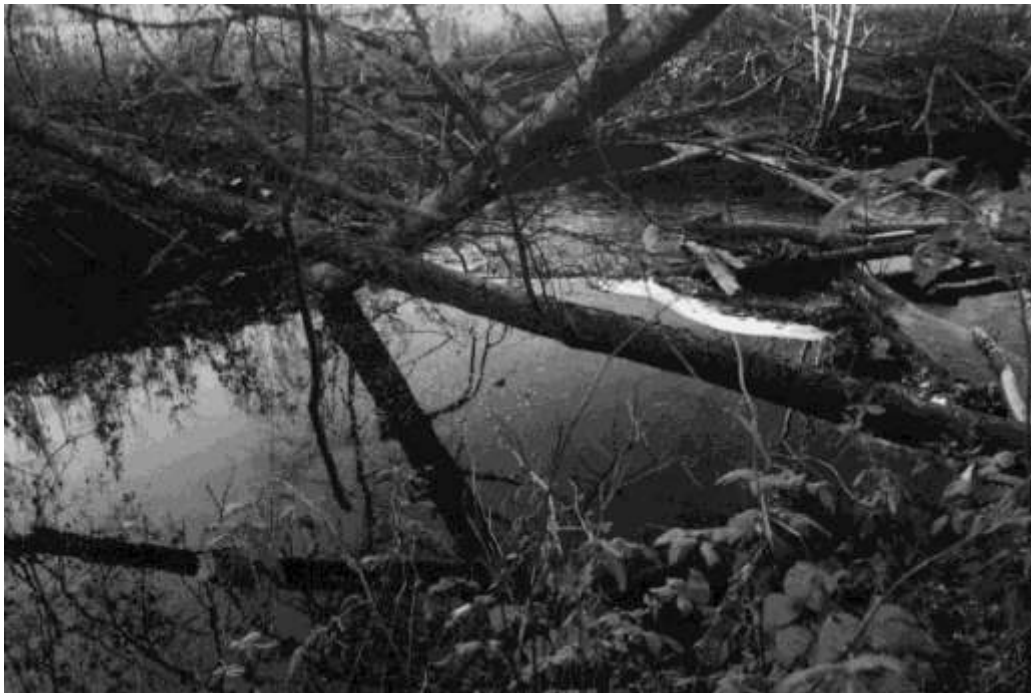
### 3.1.2 RIS1 Riserelva ved Aurskog RA

Stasjonen er lagt ca 30-50 m fra utslippet fra renseanlegget. Legg merke til skummet, som skyldes utslipp under stort trykk.

I høst var det så liten vannføring at bekken nedstrøms renseanlegget må beskrives som ren kloakk. Hele bunnen var dekket av et tykt lag med kloakksopp, "lammehaler". I og med at både prøvetaking og sortering innebærer forholdsvis langvarig nærkontakt med materien, ble det ikke tatt sparkeprøver på stedet.

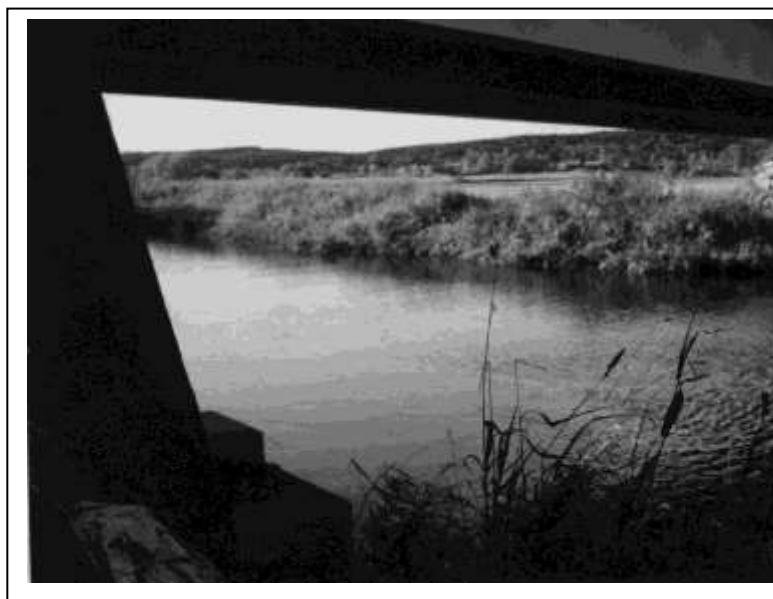
### 3.1.3 B1 Lierelva ved Skreppstad

Prøvene ble tatt under brua. Bunnen var preget av sprengstein og leire.

Denne stasjonen ligger ca. 1 km fra Bjørkelangen RA.

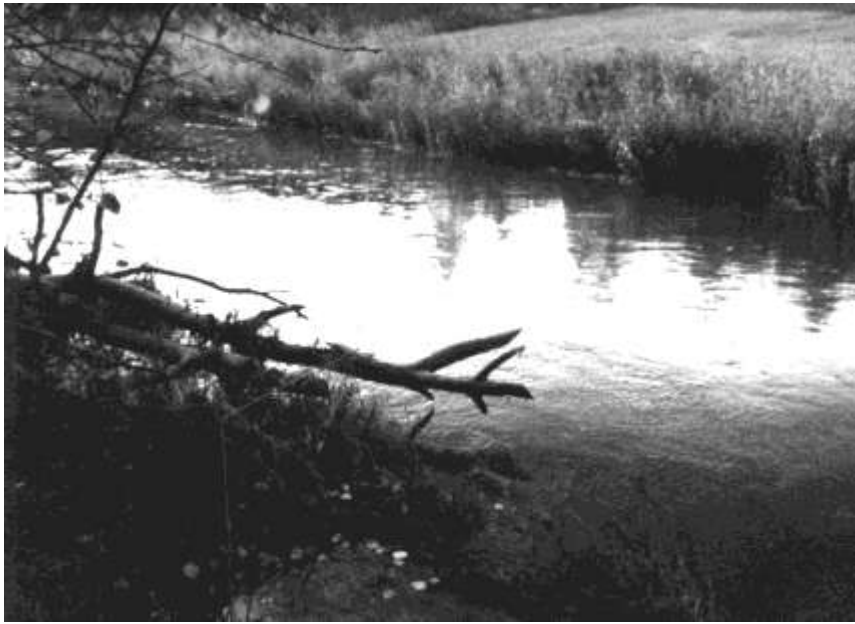
### 3.1.4 B9 Hølandselva nedenfor Løken RA

Prøvene ble tatt ved krattet rett etter det første huset sør for Naddum bru. Bunnen var løs leire. I høst var det lite vann i elva, og elvebunnen ute i selve løpet tilgjengelig. Vannet var forholdsvis klart, og bunnen var dekket av en algematte. Stasjonen ligger ca. 500 m fra Løken RA.

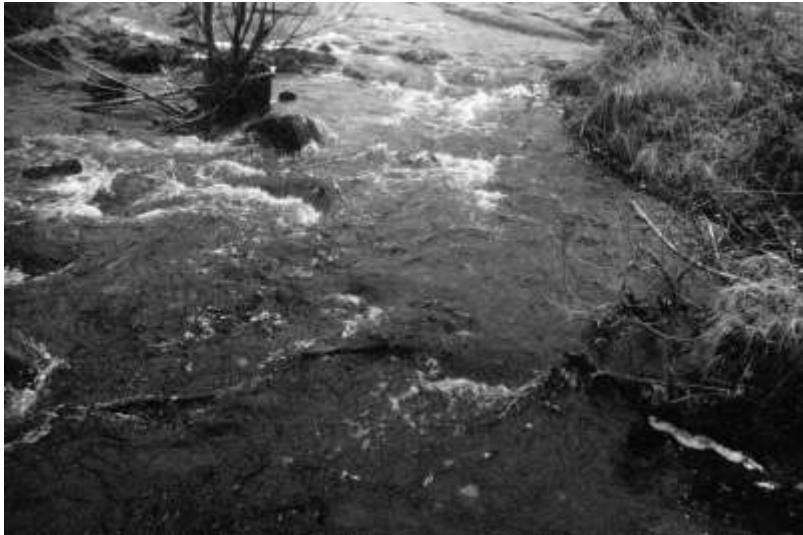
### 3.1.5 LEI2 Leira ved Krokfoss

På grunn av at stasjonene nær Tveia ofte har vist seg å være utilgjengelige, har en endret stasjonene i Leira, den øvre er lagt til Krokfoss, på vestsiden av elva rett nedenfor fossen. Både denne stasjonen og neste inngår i Fylkesmannens overvåking av eutrofiering. (Se for eksempel Løvstad 1995)

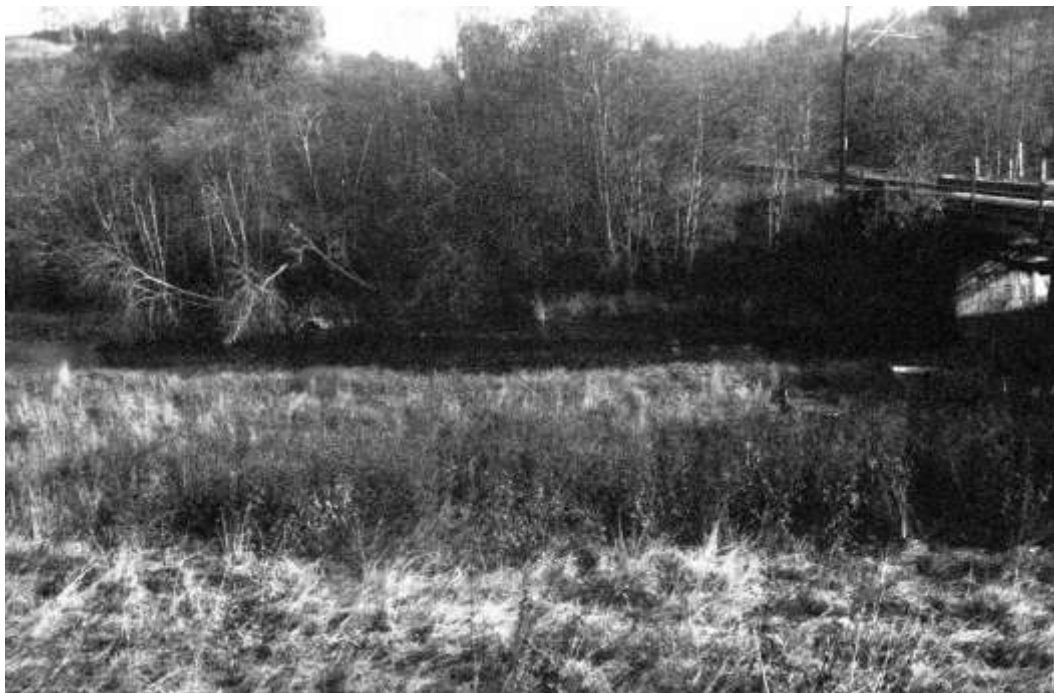
### 3.1.7 Nessa ved Andelva NES 1

Prøven ble tatt i evja bak jernbanelinja. Stasjonen er omgitt av hestebeite, og er preget av sumpvegetasjon.

I høst var det lite vann, og prøver kunne tas nær djupålen. Det var en del grønske.

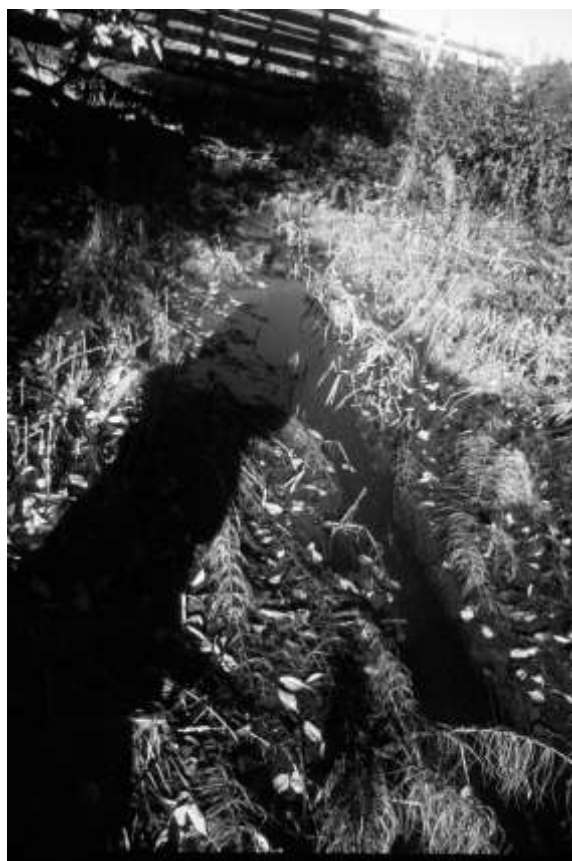
### 3.1.8 Nessa ved Brensmork NES2

Prøven ble tatt på oversiden av veien, nær et lite stryk. Det var gråor-heggeskog nærmest elva, med beite og dyrket mark oppe på flaten.

I Høst var Nessa redusert til en liten, leirete bekk som så vidt rant i bunnen av elveleiet.
