**Biologisk undersøkelse av Nitelva oktober 2006**

*Rapport for ANØ miljøkompetanse*

- 20.10. 2006 ble det tatt bunndyrprøver fra 7 stasjoner i Nitelva /Svellet og en stasjon nederst i Fjellhamarelva / Sagelva.
- Vurdert etter ISO biotisk indeks var vannkvaliteten i stort sett mindre god, nokså dårlig.
- Helt øverst i vassdraget var vannkvaliteten god.
- Ingen av de undersøkte stasjonene hadde dårlig eller svært dårlig kvalitet.

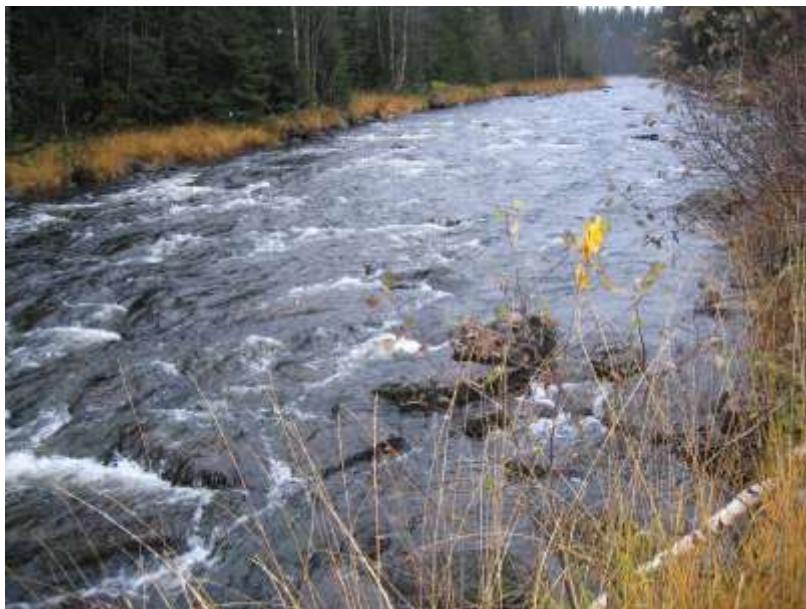
#### 3.1.1. N1: Nitelva ved Kongsvang

Elva går i stryk over grov stein dekket med mose. Prøvene ble tatt på grunt vann nær land. (Hele elveløpet var et grunt stryk.)

Eneste stasjon med god vannkvalitet. Skiller seg fra de andre stasjonene ved at elva går i stryk. Det ble funnet tre arter av steinfluer.

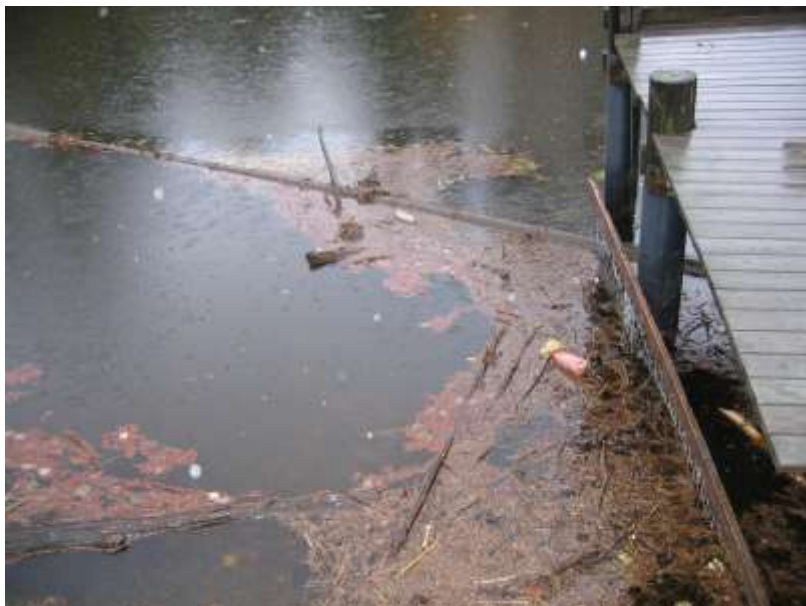
#### 3.1.2. N4: Nitelva ved Møllerdammen

Som bildet viser, ble prøven tatt i en typisk bakevje. På overflaten fløt planterester og noe søppel. Når en rotet i bunnen boblet det opp gass og en bakterie eller oljehinne. Bunnen bestod av løs leire/ slam. Stasjonen ble også undersøkt i 2001.

Vannkvaliteten er mindre god. Steinfluer mangler. Det ble funnet noen bekkeniøye *Lampetra planieri*. Som nevnt i stasjonsbeskrivelsen, ligger stasjonen i ei bakevje.

I forhold til 2001 (Andersen 2001) situasjonen uforandret, eventuelt ørlite bedre (ISO indeks 4,9 mot 4,6 i 2001).

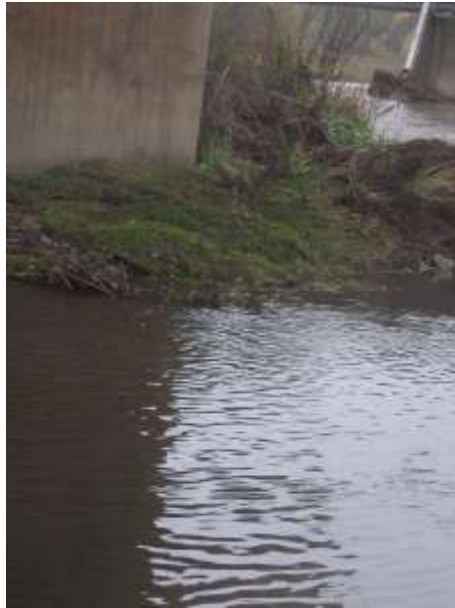
### 3.1.3. N5: Nitelva v. Slattum

Prøvene ble tatt på steinfyllinga under broa. Det var mye langskuddplanter, blant annet ulike arter av tjønnaks, *Potamogeton spp.* . Stasjonen ble også undersøkt i 2002.

Mindre god vannkvalitet. En skal likevel merke seg at det ble sett to kreps *Astacus astacus* på stedet.

ISO indeks er noe høyere enn for foregående stasjon, rett under grensen for god vannkvalitet.

I 2002 (Andersen 2002) hadde stasjonen noe høyere indeksverdi, men forskjellen er ikke betydelig. (5,4 mot 5,6 i 2002).

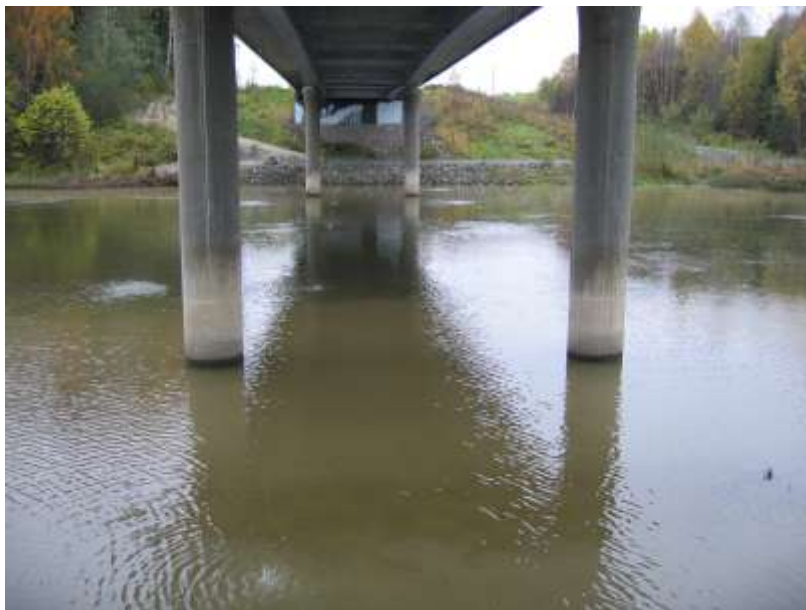
### 3.1.4. N11: Nitelva ved Åros bru

Prøvene ble tatt på steinfyllinga under broa. Her var det grus og leire samt langskuddsplanter, som på foregående stasjon. Stasjonen ble undersøkt i 2001. Den gangen ble prøvene tatt noen meter nedstrøms broa på ren leirbunn. I årets oppdrag var det presisert at prøvene skulle tas under broa.

Mindre god vannkvalitet. Vannkvaliteten er i følge indeks, noe lavere enn ved Slattum. Fangsten her inneholdt færre arter.

2006 har en høyere score enn 2001 (Andersen 2001), (5,0 mot 3,6). Det tilsvarer en forbedring fra nokså dårlig til mindre god.

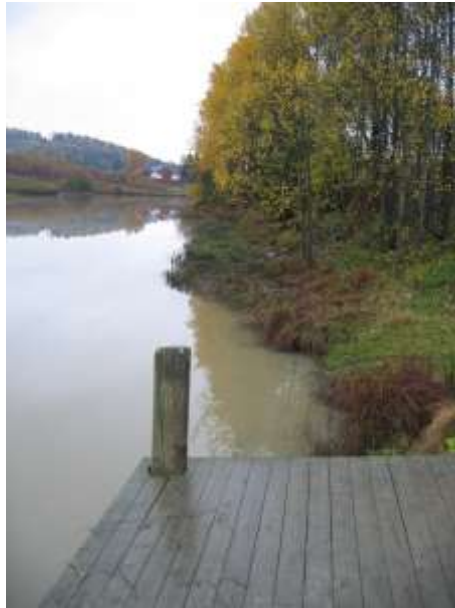
### 3.1.5. N6: Nitelva ved Kjellerholen

Prøvene ble tatt nær land rett nedstrøms fiskebrygga. På denne stasjonen virket det brådypt, og vanskelig å komme til. Bunnen nær land bestod av leire og påfylt grus.

Vannkvaliteten er mindre god, et svakt fall i indeksen i forhold til ved Åros bru.

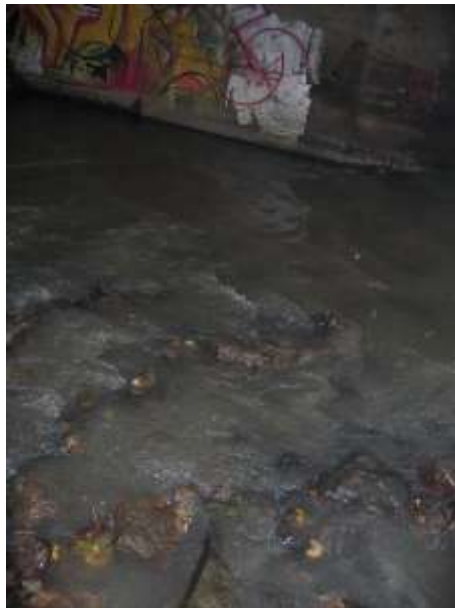
### 3.1.6. F3: Sagelva v. Skjetten bro

Prøvene er tatt i stryket under broa. Her er et grunt stryk preget av grov stein. Høstens løvfall ligger som klumper mellom steinene. Stasjonen er også undersøkt i 1997 og 2002.

Nokså dårlig vannkvalitet.

I 1997 og 2002 (Andersen 1997, 2002 b) var vannkvaliteten bedre, mindre god. (ISO verdier 4,9 og 5,0 mot 3,9 i 2006)

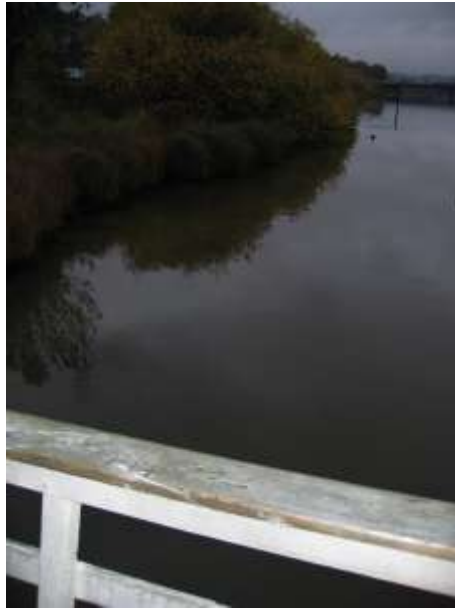
### 3.1.7. N8: Nitelva v. Rud

Prøvene ble tatt rett oppstrøms fiskebrygga. Bunnen var preget av løs leire og noe grus. Stasjonen ble undersøkt også i 2002.

Nokså dårlig vannkvalitet.

I 2002 (Andersen 2002) var vannkvaliteten mindre god. (4,6 mot 4,0 i 2006)

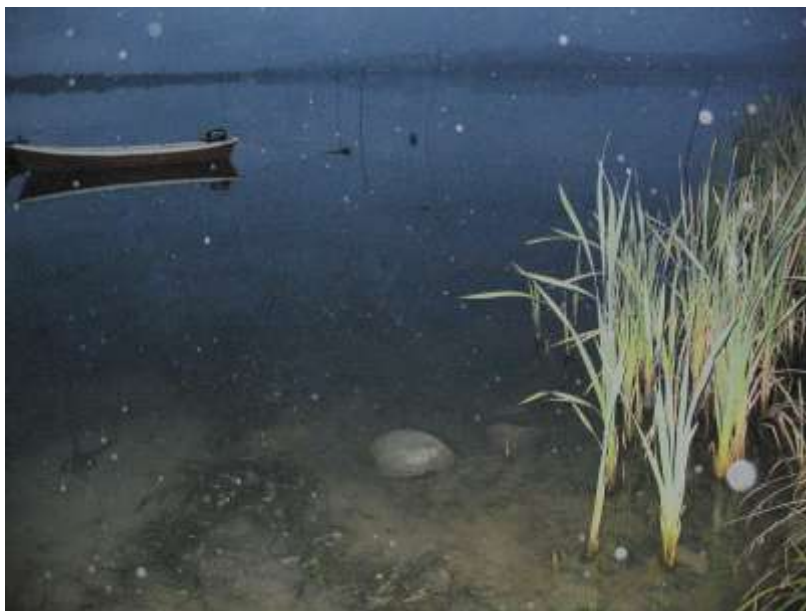
### 3.1.8. ØY6: Svellet ved Hammaren

Prøvene ble tatt langs brygga. Stasjonen ligger i en bukt på Rælingsiden av Svellet. Det var en tett vegetasjon av vanlig tjønnaks *Potamogeton natans* og vasspest *Elodea canadensis*. I følge en nabo, som kom ned på brygga, har gjengroingen økt i senere år. I forgrunnen ser en bred dunkjevle *Typha latifolia*, en art som har kommet til vassdraget i løpet av de siste 20-30 år.

Nokså dårlig vannkvalitet. Som nevnt i stasjonsbeskrivelsen, er denne stasjonen sterkt preget av vannplanter.
